Dickihof

Gemeinde Schlatt, Bezirk Diessenhofen, Kanton Thurgau

ISOS
Inventar der schützenswerten Ortsbilder
der Schweiz

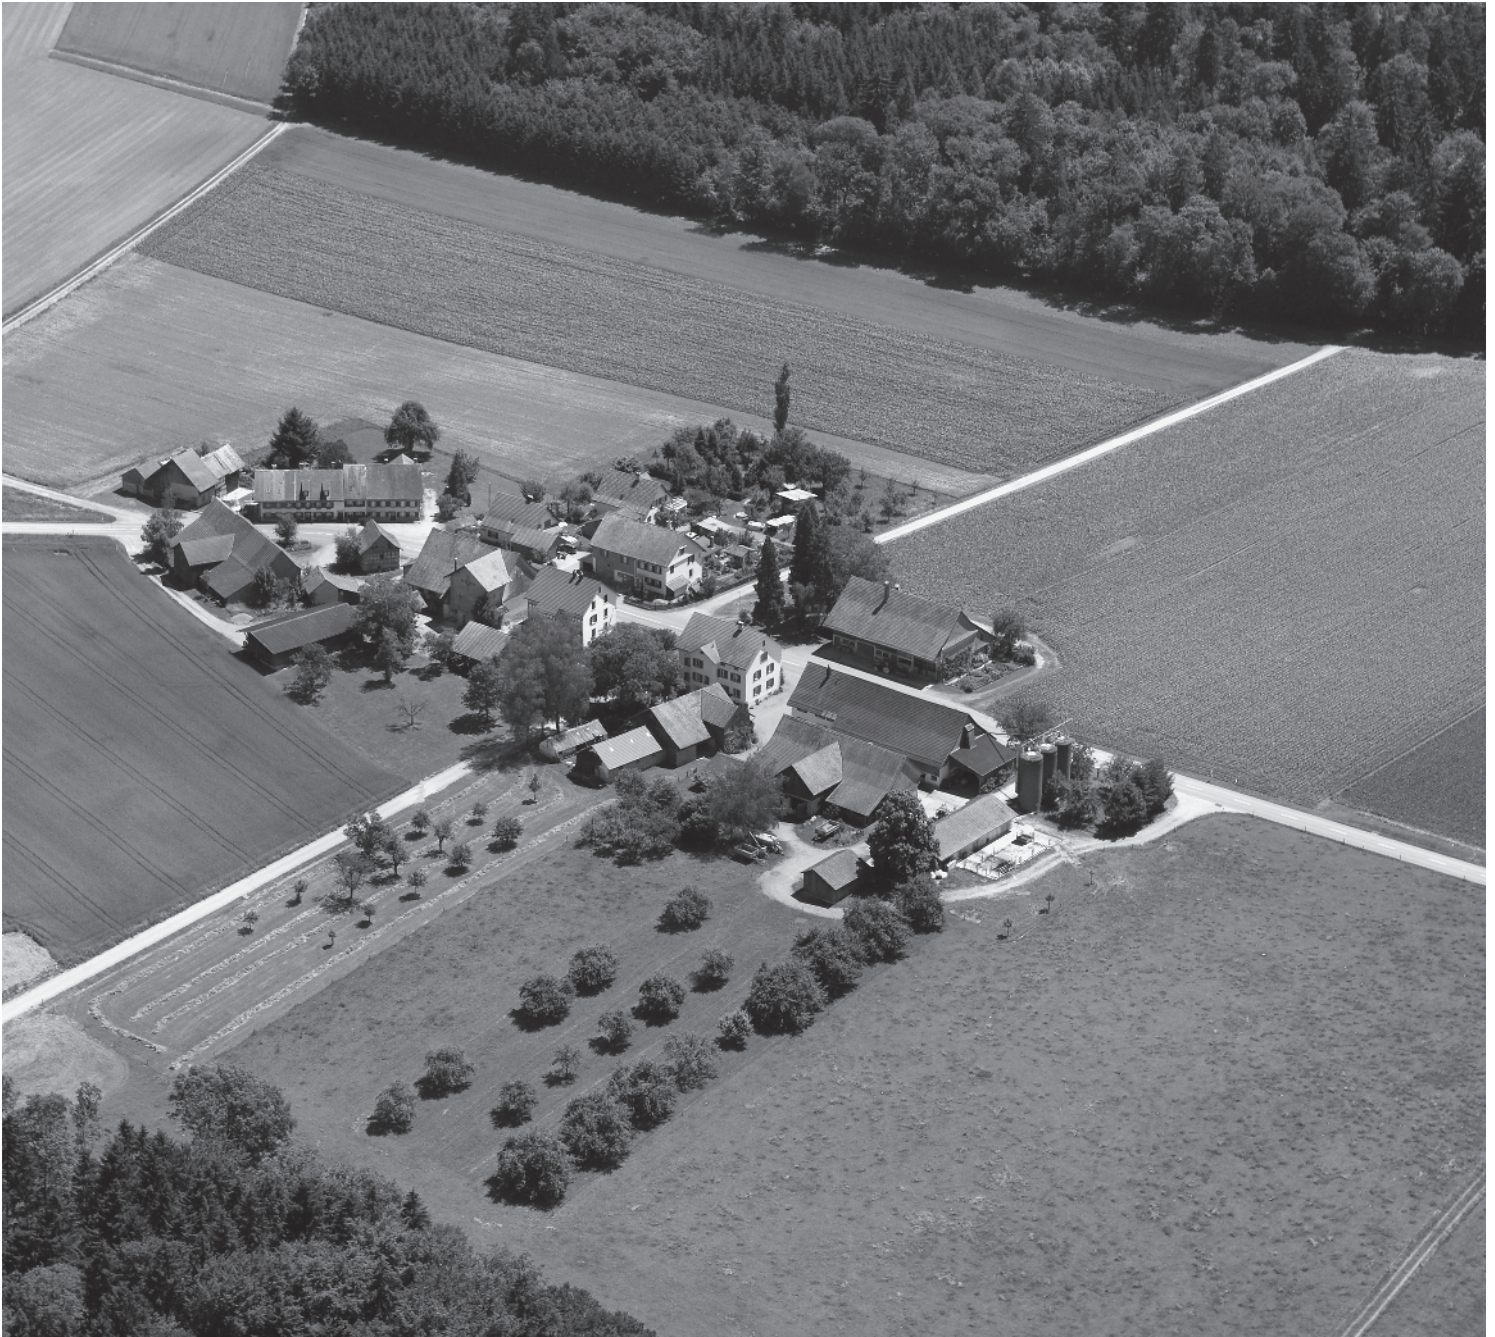
Flugbild Bruno Pellandini 2007 © Amt für Denkmalpflege des Kantons Thurgau

Kompakte Strassenbebauung eingebettet in grosse Waldlichtung in leicht gewelltem Wies- und Ackerland. Musterbeispiel eines Rundungsweilers. Traufständig entlang Durchgangsstrasse gereihete Bauern- und Wohnhäuser des 18. bis 20. Jhs., Nebenbauten im rückwärtigen Bereich.
