SCHLATT TG

Technische Dokumentation Gewässerraumlinien
Fließgewässer 01.02.03 Mülibach

**Technische Dokumentation Gewässerraumlinien
Fließgewässer**

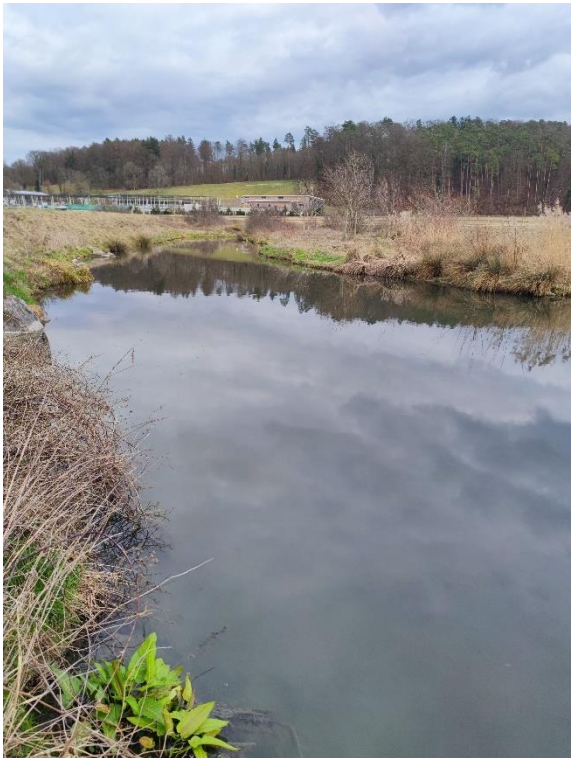
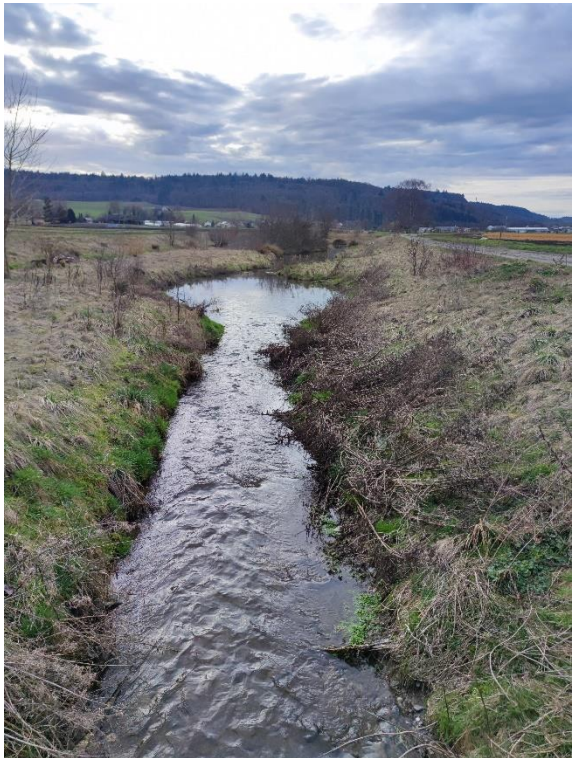
Charakterisierung Gewässerabschnitt			
Beschreibung Gewässerabschnitt	Der Abschnitt wurde 2019 renaturiert und ist sehr naturnah, es gibt zwei Gewässerläufe, wobei einer jeweils bei geringen Wassermassen austrocknet. Der Bach ist in diesem Abschnitt durch zwei grossen Ausbuchtungen geprägt die Ähnlichkeiten mit einem stehenden Gewässer aufweisen. Die Ufer sind flach und mit diversen Sträuchern und Bäumen gesäumt. Der Zufluss für den Bach kommt aus der Fischzucht und ist konstant.

Plausibilisierung/ Beurteilung natürliche Gerinnesohlenbreite gemäss GIS-Analyse	Gemäss Ökomorphologiestufe F ist die Sohlenbreite 3,5 Meter, die Daten aus der Gis-Analyse sind jedoch nicht nachvollziehbar oder sind in diesem Abschnitt nicht vollständig abgebildet. Aus den Beobachtungen im Feld und aus den Luftbildern 2019 sowie 2021 wurde entschieden, den linken Arm (in Fließrichtung) nicht zu berücksichtigen, da er in regelmässigen Abständen austrocknet und auch durch eine künstliche Barriere vom Wasser abgetrennt wird. Für den Hauptarm wird eine Sohlenbreite von 5 Metern ab der Verzweigung festgelegt. Dies unter Berücksichtigung der stehenden Flächen. Von der Ausdolung bis zur Verzweigung wird ein Gewässerraum von 2,5 - 3 Meter festgelegt.		
Alternativen zur Herleitung der natürlichen Gerinnesohlenbreite
