**SCHLATT TG**

**Technische Dokumentation Gewässerraumlinien  
Fließgewässer 01.02.05 Telibach und 01.02.05.01  
Wertbach**

**Technische Dokumentation Gewässerraumlinien  
Fließgewässer**

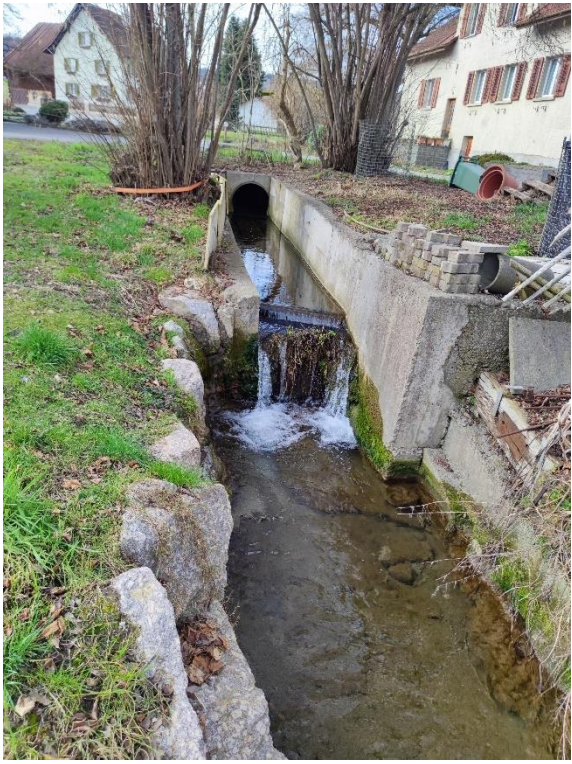
| <b>fgew1. Bezeichnung und Lokalisierung der Abschnitte mit Gewässerraumfestlegung</b> | | | |
|--|--|---|--|
| Beschreibung<br>Gewässerabschnitt | Das Gewässer fließt in einem geraden Kanal und ist künstlich angelegt. Das Ufer ist auf der Nordseite mit Holzbalken befestigt und auf der Südseite gleichmässig abfallend mit Gras bewachsen. | | |

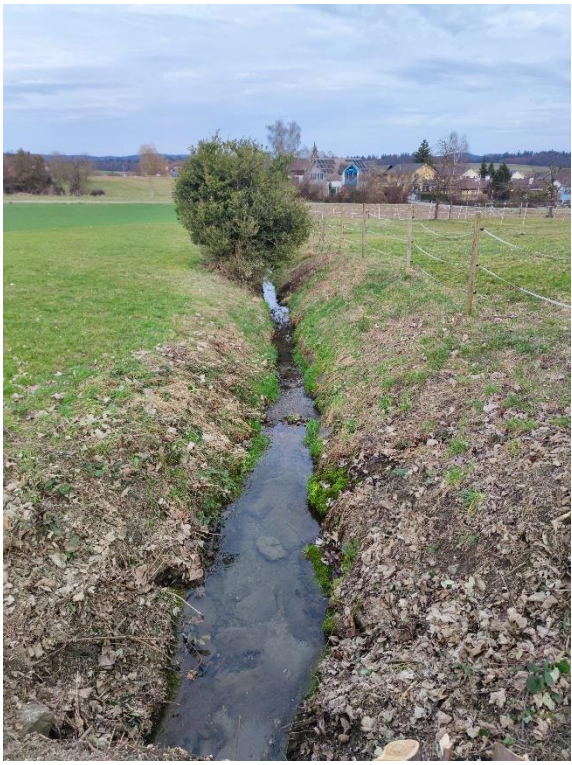
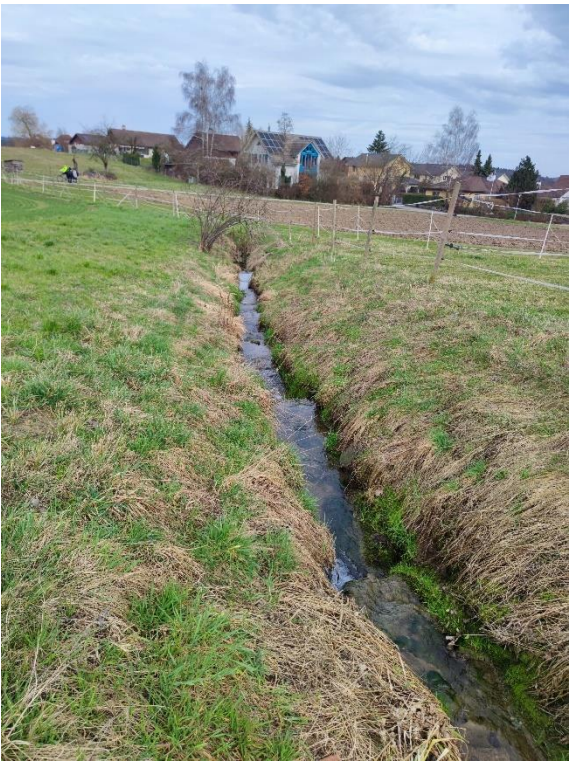
| <b>fgew1. Bezeichnung und Lokalisierung der Abschnitte mit Gewässerraumfestlegung</b> | | | |
|--|--|---|---|
| Beschreibung<br>Gewässerabschnitt | Das Gewässer fließt in einem geraden Graben, welcher beidseitig von Gras bewachsen ist. Der Graben ist nicht sehr tief und nicht befestigt. Das Gewässer fließt durch Landwirtschaftsland. | | |
