Technische Dokumentation Gewässerraumlinien Fließgewässer 01.02.03 Mülibach

Technische Dokumentation Gewässerraumlinien

Fließgewässer

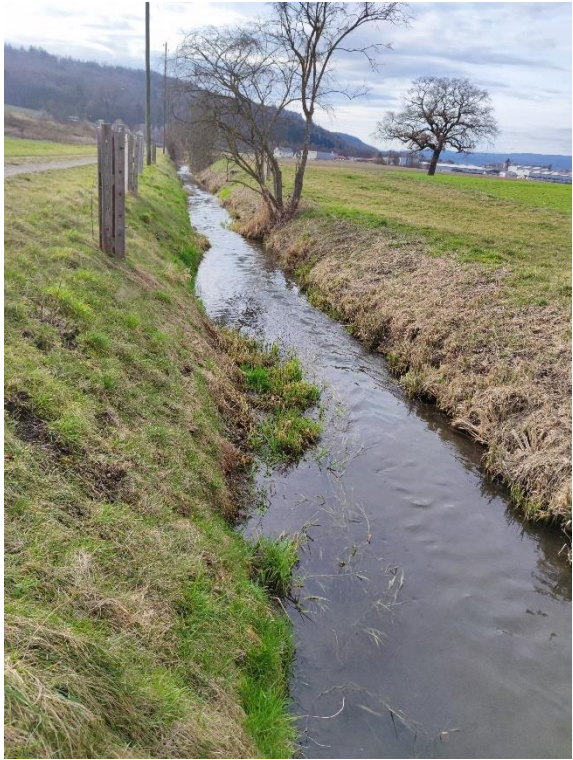
fgew1. Bezeichnung und Lokalisierung der Abschnitte mit Gewässerraumfestlegung			
Gemeinde	Schlatt TG	Bearbeiter:	Winzeler + Bühl, M. Kahler
Gewässer	Mülibach / 01.02.03	Datum:	02.09.2024
ID- Gewässerraumabschnitt	01.02.03_01	Definition Abschnitt:	Von Einmündung in 01.02 bis Parzellengrenze 1436
Gewässerabschnitt von	2'694'055,0; 1'281'280,3		
Gewässerabschnitt bis	2'694'920,7; 1'281'359,2		
fgew2. Prüfung des berechneten Raumbedarfs gemäss GIS-Analyse (Art. 41a Abs. 1 und 2 GSchV)			
Dokumentation Gewässerabschnitt

Charakterisierung Gewässerabschnitt			
Beschreibung Gewässerabschnitt	Das Gewässer ist wenig bis stark beeinträchtigt und verfügt über eine eingeschränkte Breitenvariabilität. Es verläuft in einem geraden Graben aus dem renaturierten Abschnitt beim Kundelfingerhof bis zum Durchfluss bei der Frauenfelderstrasse. Der Bach wird auf der südlichen Seite bis etwa zur Hälfte des Abschnittes von einem Feldweg begleitet und wird an zwei Stellen mit einer Brücke überschlagen. Entlang des Baches stehen vereinzelt Ufergehölze.

Plausibilisierung/ Beurteilung natürliche Gerinnesohlenbreite gemäss GIS-Analyse	Die GIS – Analyse gibt ein Sohlenbreite von 1 Meter vor. Die Breitenvariabilität wird als eingeschränkt ausgewiesen. Dies konnte bei der Begehung nicht bestätigt werden. Die mittlere Gerinnesohlenbreite in diesem Abschnitt beträgt ungefähr 2 Meter, die Breitenvariabilität ist jedoch korrekt ausgewiesen.		
Alternativen zur Herleitung der natürlichen Gerinnesohlenbreite

Natürliche Gerinnesohlenbreite	Die mittlere natürliche Gerinnesohlenbreite beträgt in diesem Abschnitt 3 Meter. Sie setzt sich zusammen aus den Erkenntnissen von der Begehung, der Vergleichsstrecke, den historischen Karten sowie dem Korrekturfaktor von 1,5.		
Art. 41a Abs. 1 GSchV	Ja	Berechneter Gewässerraum	23 Meter
fgew3. Prüfung einer Erhöhung der Gewässerraumbreite (Fall «Hochwasser», Art. 41a Abs. 3 lit. a GSchV)			
Bestehende Hochwassergefährdung	Es besteht eine geringe Gefährdung bei einem Ereignis HQ300 beim Zusammenfluss mit dem Schlatterbach beim Durchfluss Frauenfelderstrasse.		
Vorgesehene Massnahmen Hochwasserschutz (HWS)	Wird aktuell durch die Firma Fröhlich Wasserbau bearbeitet.		
Erhöhung GWR aus Sicht HWS erforderlich?	Nein	Aufgrund der Fehlenden oder ungenauen Abflussdaten kann aus wasserbaulicher Sicht zu diesem Zeitpunkt keine begründete Erweiterung des Gewässerraums festgelegt werden. Dies wurde mit Fröhlich Wasserbau abgesprochen. Sollte es zu einem späteren Zeitpunkt im Rahmen eines Projektes mehr Raum benötigen, als mit dem jetzigen Gewässerraum gewährleistet werden kann, muss der Gewässerraum projektbezogen überarbeitet werden.

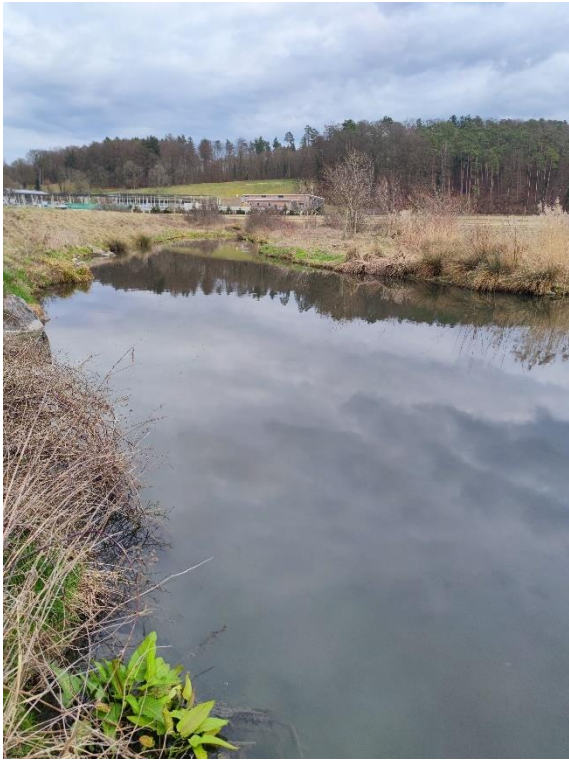
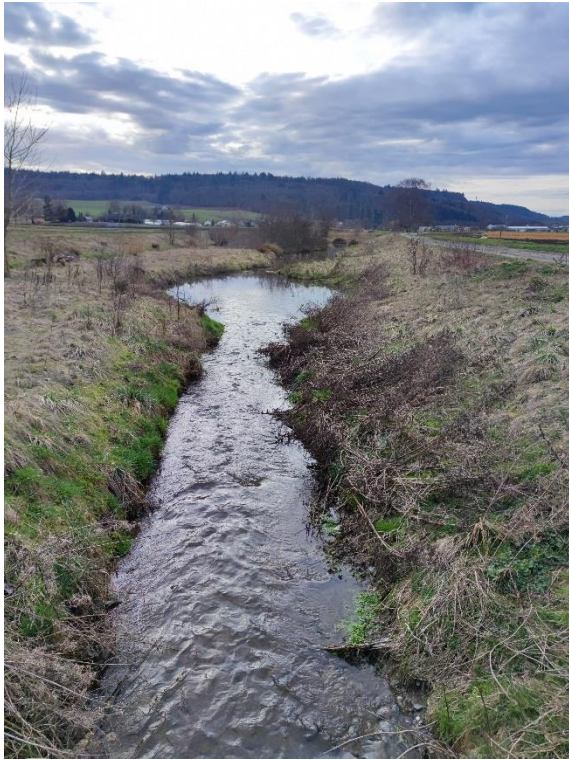
fgew1. Bezeichnung und Lokalisierung der Abschnitte mit Gewässerraumfestlegung			
Gemeinde	Schlatt TG	Bearbeiter:	Winzeler + Bühl, M. Kahler
Gewässer	Mülibach / 01.02.03	Datum:	02.09.2024
ID- Gewässerraumabschnitt	01.02.03_02	Definition Abschnitt:	Von Parzellengrenze 1436 bis Kundelfingerstrasse
Gewässerabschnitt von	2'694'920,7; 1'281'359,2		
Gewässerabschnitt bis	2'695'124,2; 1'281'384,9		
fgew2. Prüfung des berechneten Raumbedarfs gemäss GIS-Analyse (Art. 41a Abs. 1 und 2 GSchV)			
Dokumentation Gewässerabschnitt

Charakterisierung Gewässerabschnitt			
Beschreibung Gewässerabschnitt	Der Abschnitt wurde 2019 renaturiert und ist sehr naturnah, es gibt zwei Gewässerläufe, wobei einer jeweils bei geringen Wassermassen austrocknet. Der Bach ist in diesem Abschnitt durch zwei grosse Ausbuchtungen geprägt die Ähnlichkeiten mit einem stehenden Gewässer aufweisen. Die Ufer sind flach und mit diversen Sträuchern und Bäumen gesäumt. Der Zufluss für den Bach kommt aus der Fischzucht und ist konstant.

Plausibilisierung/ Beurteilung natürliche Gerinnesohlenbreite gemäss GIS-Analyse	Gemäss Ökomorphologiestufe F ist die Sohlenbreite 3,5 Meter, die Daten aus der Gis-Analyse sind jedoch nicht nachvollziehbar oder sind in diesem Abschnitt nicht vollständig abgebildet. Aus den Beobachtungen im Feld und aus den Luftbildern 2019 sowie 2021 wurde entschieden, den linken Arm (in Fließrichtung) nicht zu berücksichtigen, da er in regelmässigen Abständen austrocknet und auch durch eine künstliche Barriere vom Wasser abgetrennt wird. Für den Hauptarm wird eine Sohlenbreite von 5 Metern ab der Verzweigung festgelegt. Dies unter

Berücksichtigung der stehenden Flächen. Von der Ausdolung bis zur Verzweigung wird ein Gewässerraum von 2,5 - 3 Meter festgelegt.	
Alternativen zur Herleitung der natürlichen Gerinnesohlenbreite		
Vergleichsstrecken	Aufgrund der ausgeprägten Breitenvariabilität und der naturnahen Revitalisierung wird auf eine Vergleichsstrecke verzichtet.	
Historische Dokumente	Dass der Abschnitt 2019 renaturiert worden ist, kann er nicht mit den historischen Karten abgeglichen werden.	
Natürliche Gerinnesohlenbreite	Die mittlere natürliche Gerinnesohlenbreite beträgt in diesem Abschnitt 3 Meter. Sie setzt sich zusammen aus den Erkenntnissen von der Begehung sowie dem Korrekturfaktor von 1.	
Art. 41a Abs. 1 GSchV	Ja	Berechneter Gewässerraum 23 Meter
fgew3. Prüfung einer Erhöhung der Gewässerraumbreite (Fall «Hochwasser», Art. 41a Abs. 3 lit. a GSchV)		
Bestehende Hochwassergefährdung	Nein	
Vorgesehene Massnahmen Hochwasserschutz (HWS)	Keine
